## COMUNE DI MEZZOVICO-VIRA

### MESSAGGIO MUNICIPALE NO. 170

**Chiedente l'approvazione del progetto di messa in sicurezza sul tratto di strada Via ai Ronchi a causa del dissesto idrogeologico e la relativa concessione di un credito di CHF 110'000**

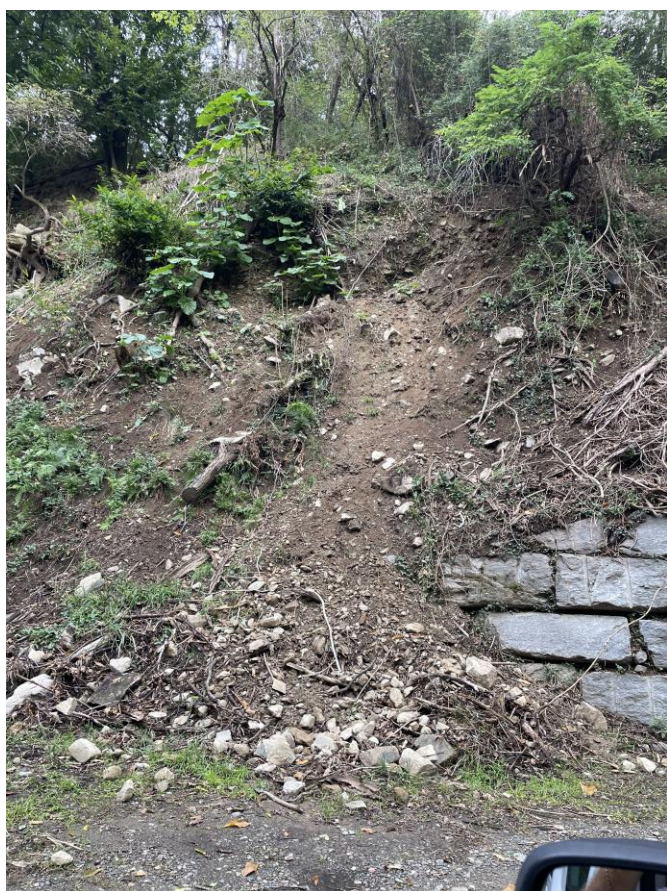
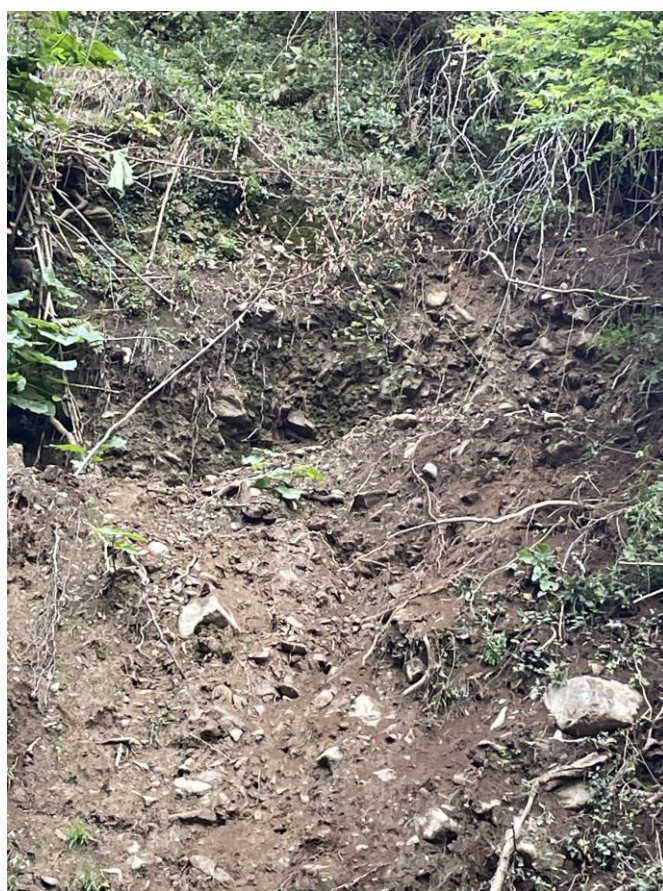
*foto dissesto*

Nell'immediato si è organizzato un sopralluogo con il geologo Urs Luechinger, dell'omonimo studio di geologia, a cui è seguito un primo rapporto. Da quest'ultimo, è emersa la necessità di provvedere immediatamente alla posa di massi ciclopici atti a contenere l'ulteriore materiale che minacciava di precipitare verso la strada comunale sottostante.

Oltre alla posa dei blocchi di granito citata, la cui fornitura e posa è stata affidata alla ditta Milani Agostino SA, si è pure provveduto, come indicato dal rapporto del geologo e autorizzati dall'Ufficio forestale nel frattempo consultato, al taglio degli alberi gravitanti sulla strada e che pericolosamente declinavano sulla stessa. Opere affidate alla ditta Afor SA.

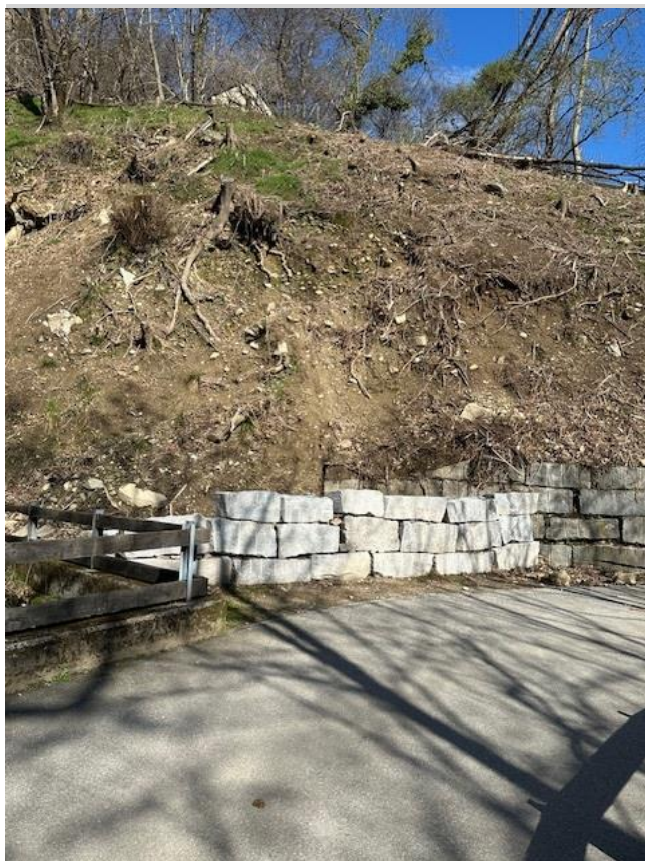
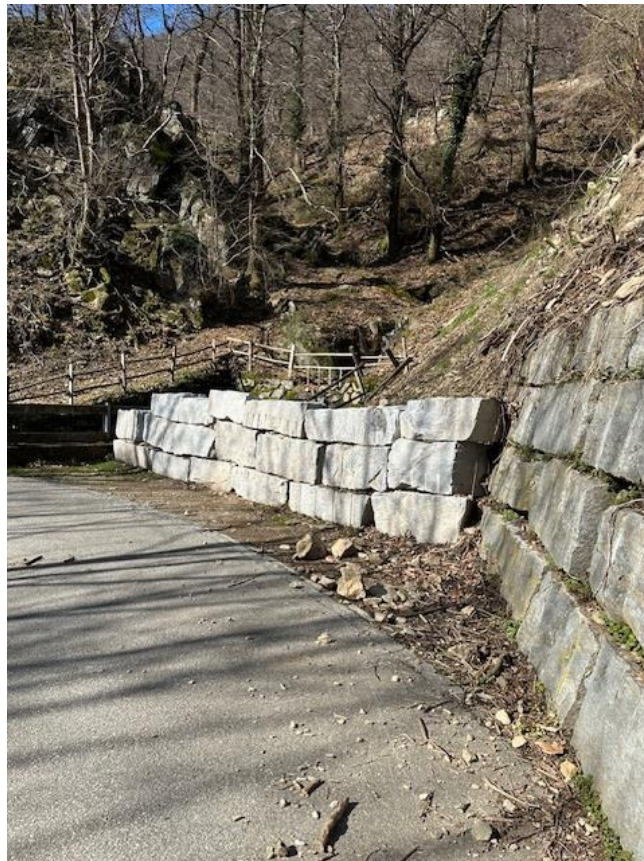
*foto comparto dopo esecuzione opere urgenti*

Con la realizzazione delle opere descritte in precedenza ed illustrate nella documentazione fotografica che segue, si offrono sufficienti garanzie di stabilità del versante affinché si possa usufruire della strada pubblica senza limitazioni di transito e senza l'adozione di ulteriori misure di messa in sicurezza.

L'area sarà monitorata regolarmente in attesa della realizzazione delle opere che qui vengono proposte.

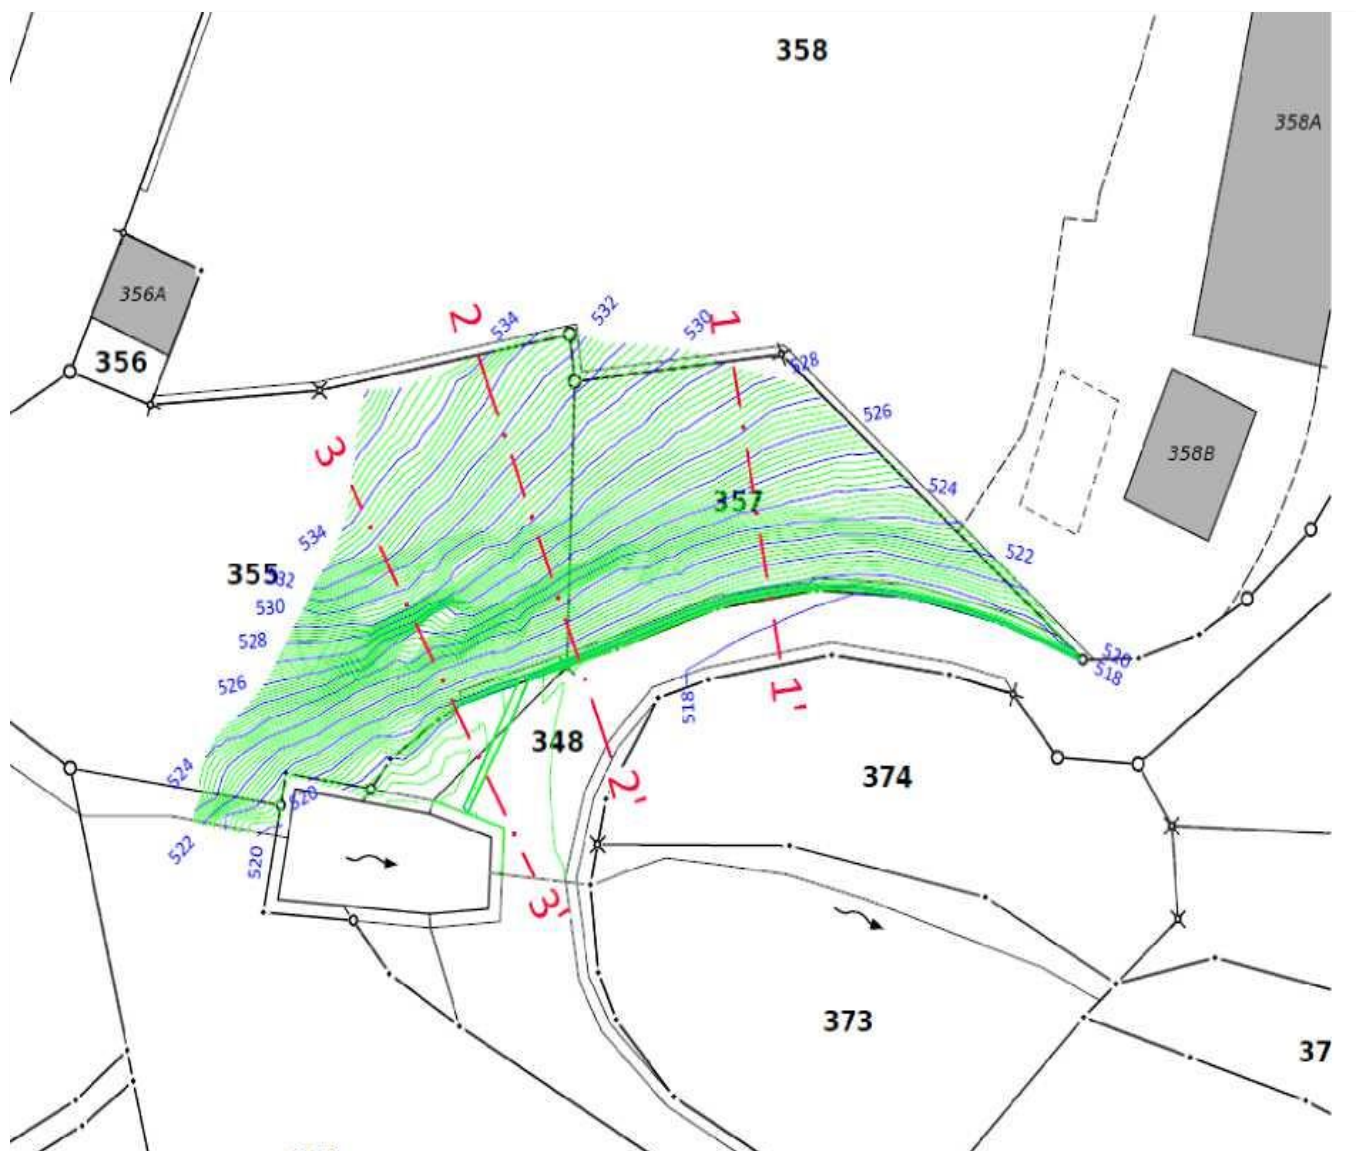
e da quello geomorfologico, si rappresentano i 3 profili indicati sulla mappa che segue:

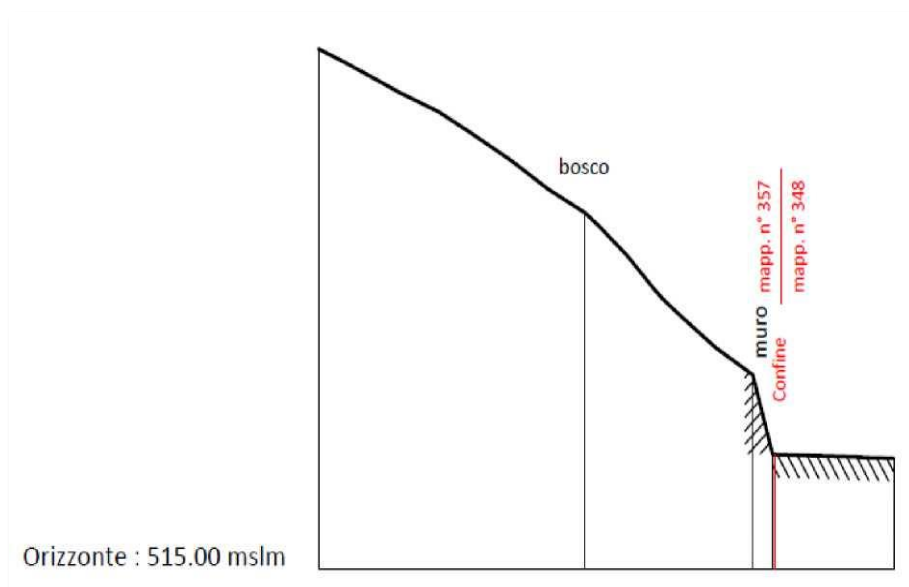
Sezione 1-1

e sulle rispettive sezioni ricavate:

Sono state valutate diverse varianti nel corso dello studio e, dopo un'attenta valutazione economica e tecnica, si è deciso di proporre la realizzazione di un vallo paramassi all'estremità corrispondente al profilo 1-1 e la posa di una rete aderente chiodata nella zona del profilo 2-2 che permettono di mettere in sicurezza la strada sottostante in modo efficace e relativamente economico. In corrispondenza della sezione 3-3, è prevista la posa di teli di juta o noce di cocco.

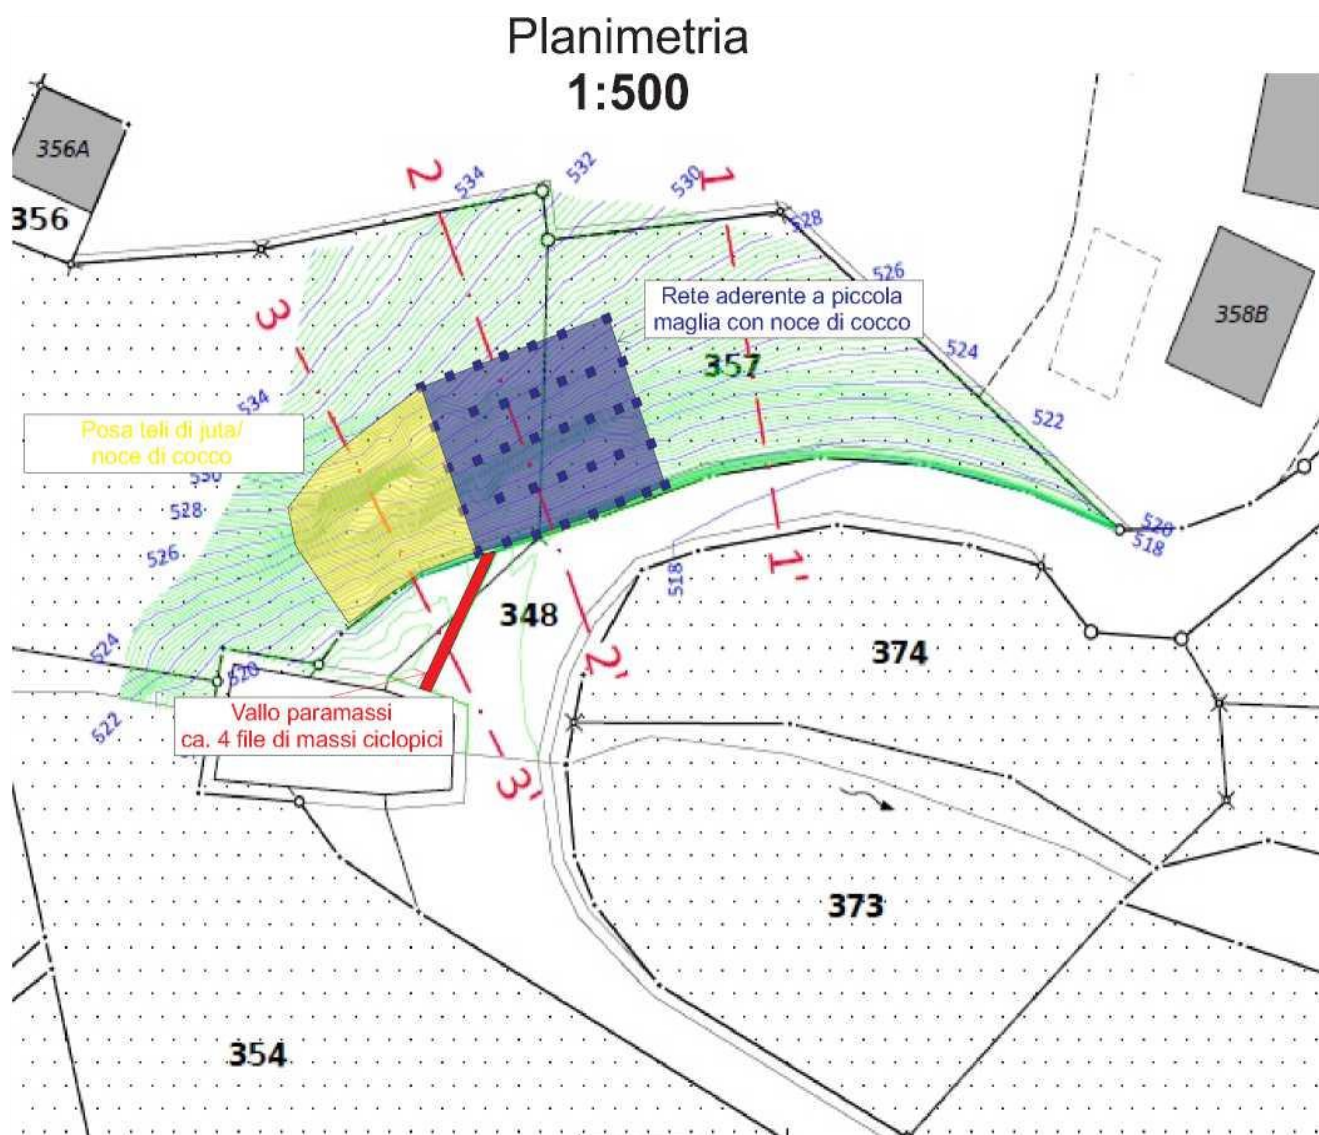
Di seguito l'estratto planimetrico che riassume le diverse aree d'intervento e genere di opere:

I massi ciclopici saranno legati fra di loro con l'ausilio di barre in acciaio e parzialmente infossati.
